우면산의 지질 특성과 사면지형 변화

A Study on the Geological Characteristics and Slope Landform Changes of Mt. Umyeon

This study is conducted as a part of the Collective Academic Research of Mt. Umyeon in Seocho-gu, Seoul 2012. The purpose of this study is to understand the changing conditions of the slope landform and geological characteristics of the Mt. Umyeon in the field work.

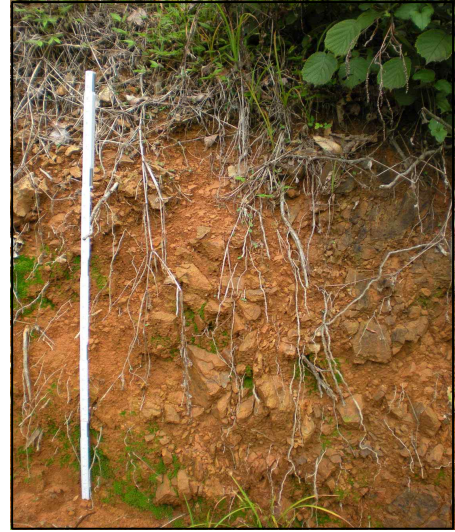
Fig. 4. The characteristics of weathering phenomena of the gneiss bedrock.

기(2012)는 ‘이상기후와 우리나라의 산사태’에 관한 연구에서 편마암은 타암석에 비해 상대적으로 물리·화학적 변화에 약한 암석이며 절리밀도가 높아 풍화의 진전이 빠르다고 하였다. 그 결과, 미립 물질이 다소 많이 형성되는 편이며, 일정 깊이까지 쉽게 풍화되어도 심층풍화가 진전되기는 어렵다는 사실을 밝힌 바 있다. 편마암질 기반암의 이러한 풍화 성향에 따라 우면산의 경우에도 표층은 대체로 암괴 노출 없이 풍화토가 거의 전사면에 피복되어 나타나며, 그 두께는 사면의 경사와 주변 식생, 곡의 발달 특성에 따라 얇은 곳은 30~50cm, 두꺼운 곳은 1m 이상으로 상이하게 나타나고 있다. Fig. 4는 우면산 풍화층의 일반적인 단면을 보여주는 것으로, 지중풍화에 의해 형성된 미립 물질과 cobble 또는 pebble 크기의 각력 암설들이 혼재된 깊이 50cm 가량의 얇은 토층을 잘 보여주고 있다. 또한 각력 암설 사이에는 다량의 미립 물질들이 상존하고 있으며 대부분이 점토질로 구성되어 있다.

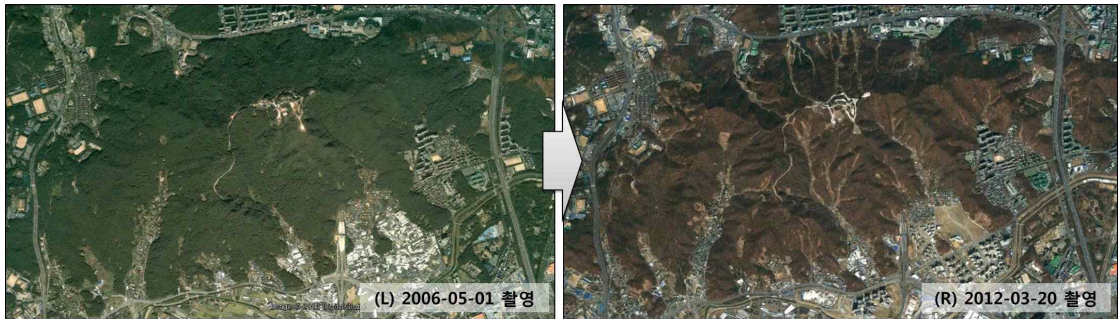
Fig. 6. Clear contrast landslide before(left image: 1 May 2006) and after(right image: 20 March 2012) can be a satellite view.(Source: Google earth)

폭이 넓고 경사가 완만한 계곡의 말단부에 이르러 한꺼번에 토사를 퇴적시켜 도로와 주택을 매몰 및 파괴시킨 것으로 판단한다. 이와 같은 토석류 발생과 이동 특성은 산사태 전후의 위성사진을 통해서도 잘 나타난다. Fig. 6은 우면산 산사태 전후의 위성사진으로 산사태 이후 우면산 북서사면과 남동사면에서 발생한 다발성 토석류의 이동 흔적이 뚜렷하게 나타나고 있다.

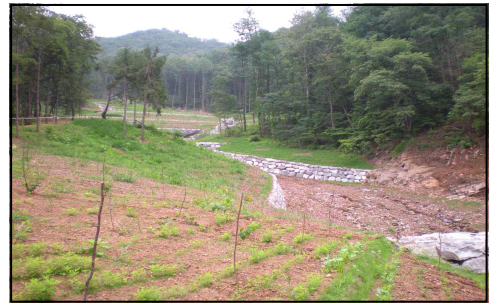
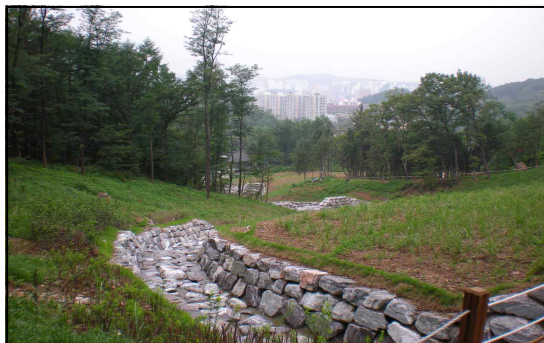
Fig. 8과 Fig. 10은 신동아력스빌 아파트 맞은편 산사태 지형 복원 지역으로 계곡 하상면과 곡벽은 강우 시 하방 및 측방침식 진행을 막기 위해 자연석으로 피복하였으며, 계곡 사면은 성토하여 인위적으로 사면 경사를 조절한 뒤 초본류를 등고선상으로 식재하여 강우의 지표 유출과 표층의 포상 침식을 막고자 하였다. Fig. 11은 보덕사 뒤에 위치한 계곡으로 앞선 지역과 동일한 방법으로 복구되었다. 그러나 이들 지역의 경우 현재까지 인공 식재된 초본류가 지표에 정착하지 못해 곳곳이 침식되는 현상이 보이며, 교목이 정착하지 않아 복구 이후 사면지형의 안정화까지는 상당한 시간이 걸릴 것으로 예상된다.

Fig. 8. Restoration of mountain stream and slope.(looks downward slope)

Fig. 10. Restoration of mountain stream and slope.
(looks upward slope)

우면산에 적용된 주요 복구 방법은 산사태가 시작된 지점 바로 하단부에 콘크리트 옹벽(역T형 옹벽)을 설치하거나, 콘크리트 옹벽에서 흐르는 유수로 인한 세굴 방지를 위해 야면석돌붙임을 방사형 태로 배치하는 것이다. 동시에 횡적 구조물인 돌보막이를 사면 상부로부터 하부로 이르는 구간에 단계별로 배치하여 최하단부에 도달하는 동안 토사 및 유수의 속도를 최대한 감속시키고자 하였다. 산사태 발생 지역 하부에는 토석류를 차단할 수 있도록 골막이 및 콘크리트사방댐이 설치되었다(이 등, 2012).

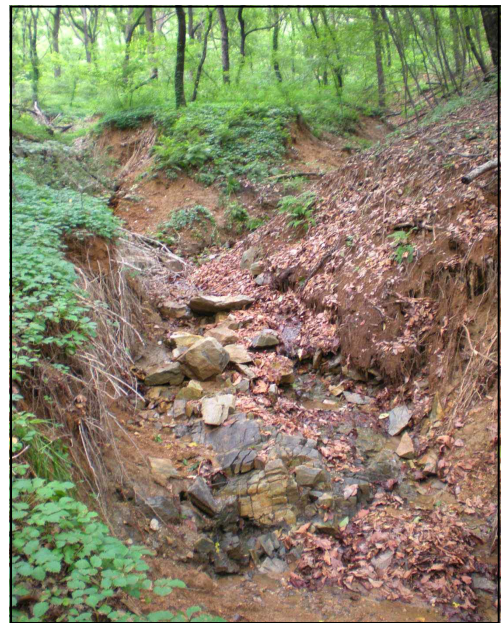
Fig. 9. The formation of the gully by the acceleration of erosion.

Fig. 9는 이러한 현상을 잘 보여주고 있다. 사진 상의 풍화층은 계곡 내 사면으로 깊이 1m 내외의 두께를 보인다. 집중 호우 발생 시 풍화층 내부의 수분 포화로 인해 풍화전선면에서의 저항력이 급격하게 감소하고, 동시에 계곡을 따라 흐르는 유량의 증가로 물리적 침식력이 강화되면서 하상면의 굴식과 함께 계곡 사면의 침식 및 붕괴가 강하게 진행되었다. 그 결과 하상면에는 기반암이 노출되었으며, 계곡 사면은 측방침식의 진행에 의해 급경사 사면을 형성하였다. 이러한 형태의 계곡 침식은 점차 상류방향으로 이어지는 두부침식(headward erosion)을 발생시키며, 불안정화된 계곡 사면의 풍화층

은 유수에 의해 지속적으로 침식·유출되는 도미노 현상을 야기해 사면 침식과 안정성 저하를 촉진하게 된다.

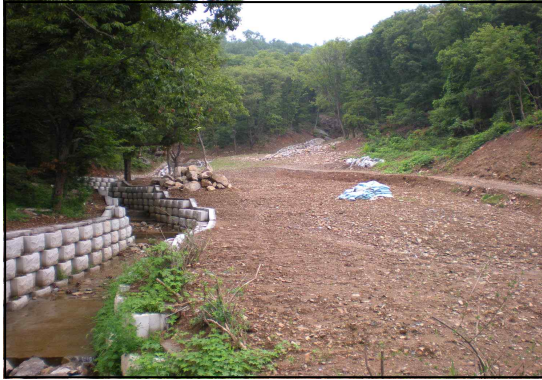
Fig. 12. Restoration of mountain stream and slope.

Fig. 12는 뒷골 상부로 비교적 경사가 완만하고 곡폭이 넓은 소규모의 곡저분지 형태가 나타나는 곳이다. 2011년 7월 산사태 당시 뒷골 상부 지역은 소규모 계곡으로부터 집중된 다량의 토사로 인해 기존의 계곡이 매적되고, 지속되는 강우로 인해 매적층 상부에 넓은 포상류가 형성되어 그 피해가 컸다. 복구공사 이후 토사에 매몰되었던 지역을 새롭게 성토하였으며, 기존의 계곡 유로를 따라 콘크리트 하상과 콘크리트 블록으로 된 곡벽을 설치하였다. 그러나 곡벽의 경사가 급하고 곡폭이 종전에 비해 크게 확장되지 않아 집중호우에 따른 유수와 토사의 다량 유출 시 범람이 우려된다. 동시에 콘크리트 하상과 곡벽은 유수의 물리적 에너지에 의한 침식 방지 효과는 있을지 모르나, 계곡의 지하수 저장능력을 감소하여 강우 초기 지표유출량을 증가시켜 하류지역의 급격한 하천 수위 상승을 불러일으킬 우려 또한 내재하고 있다.

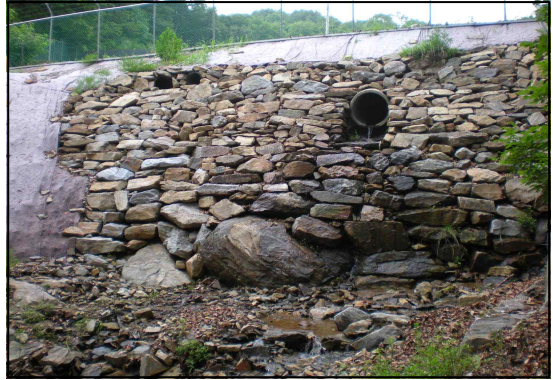
Fig. 13. Examples of slope movement by artificial structure.

산사태에 따른 복구공사 영향 외에도 우면산에는 옹벽 구조물, 계단형 탐방로, 계곡 주변의 도로 등 각종 인공 시설물들이 많은 지역에 걸쳐 다수 설치되어 있다. Fig. 13은 뒷골 중류부에 토지 개간을 위해 설치된 옹벽 구조물로 계곡 하상면이 평형상태에 도달하는데 지장을 주어 옹벽 상류와 하류의 천이점(nick point)을 발생시킬 수 있다. 이러한 천이점의 발생은 하천 상류로의 하상 퇴적물 증가와 하천 하류로의 침식력 부활로 인해 사면 발달의 부조화를 가져올 수 있다. Fig. 14는 뒷골 마을 내 놓인 주택가의 이면도로로 계곡의 비대칭 사면을 형성하여 자연형 사면의 침식이 가속화 되고 있다.

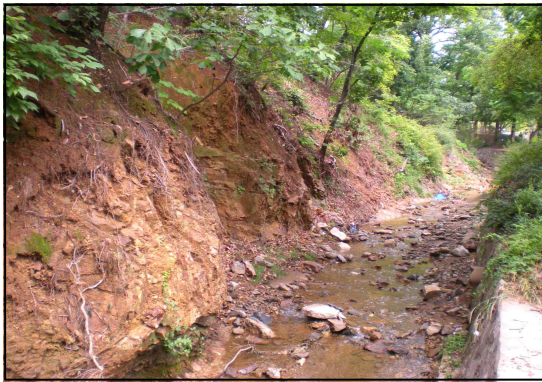
Fig. 14. Erosion of asymmetric valley slope.

이러한 형태의 침식 가속화는 계곡으로 유입되는 토사량을 증가시켜 계곡 하류의 병목구간이나 계류지 내의 지속적인 퇴적물 증가로 호우발생시 계곡 범람 또는 이류(mud flow) 발생으로 또 다른 위험성을 불러일으킨다. Fig. 15는 능선과 계곡 곳곳에 목재로 설치된 계단형 탐방로이다. 탐방객의 증가에 따른 토양 유실과 생태계 보전을 위해 설치된 시설물이나 호우발생 시에는 오히려 강수의 지표 유출량을 증가시켜 토양층의 비정상적 침식을 불러일으켜 시설물 훼손과 동시에 탐방객들의 안전 또한 위험할 수 있다. 탐방로 상의 시설물에 따른 토양 침식 영향면에 대해서는 더 많은 논의와 연구가 필요할 것으로 보인다.
